# RAPPORT D'EXPERTISE

Rapport n° 15698-2026  
Intervention du 03 Aout 2026

Adresse du bien à expertiser :  
85, place de la libération  
34400 SAINT JUST

Effondrement d'un corps de bâtisse avec une maison en mitoyenneté.

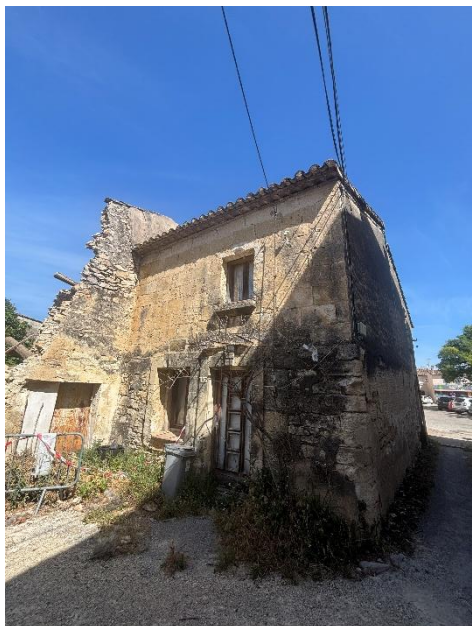
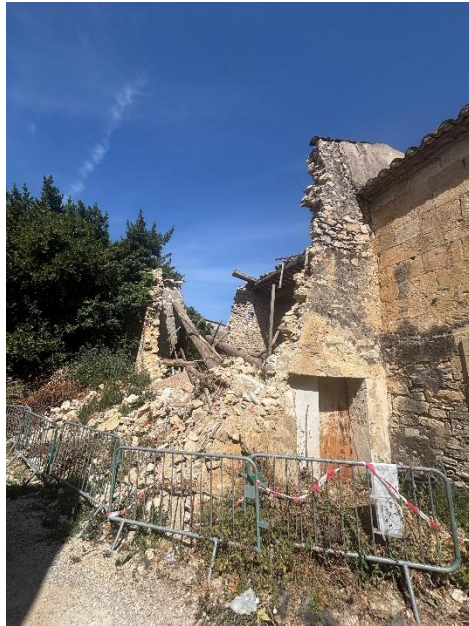
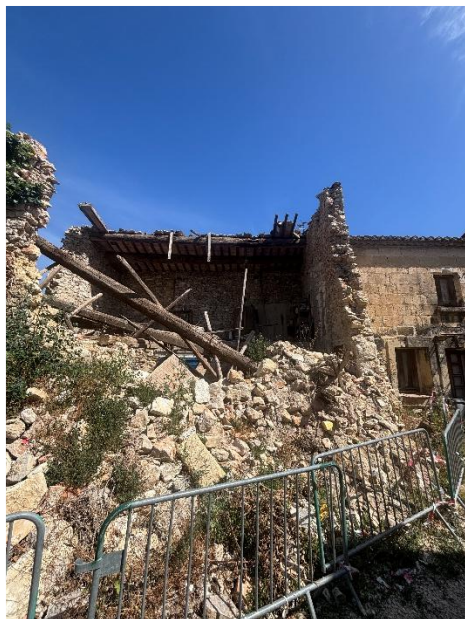
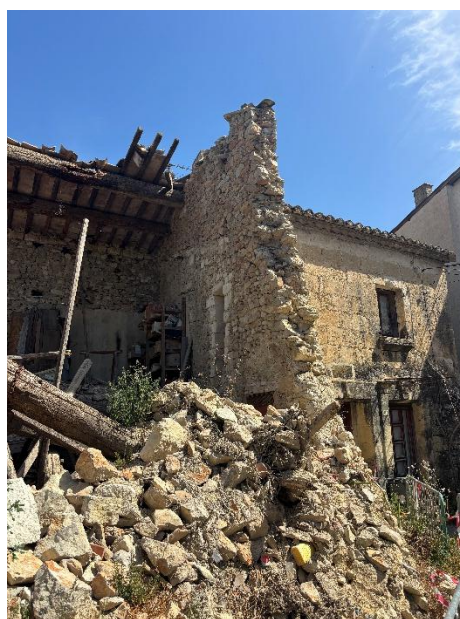
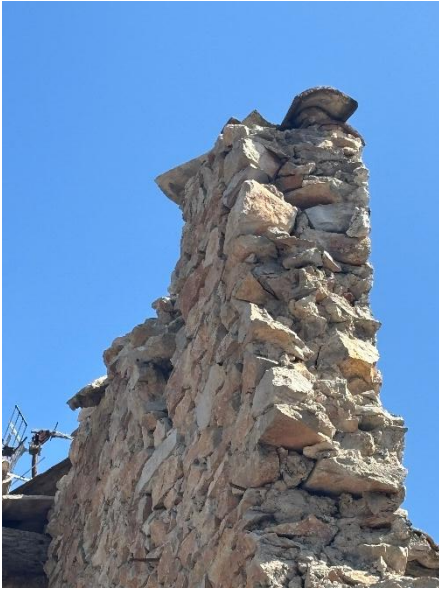
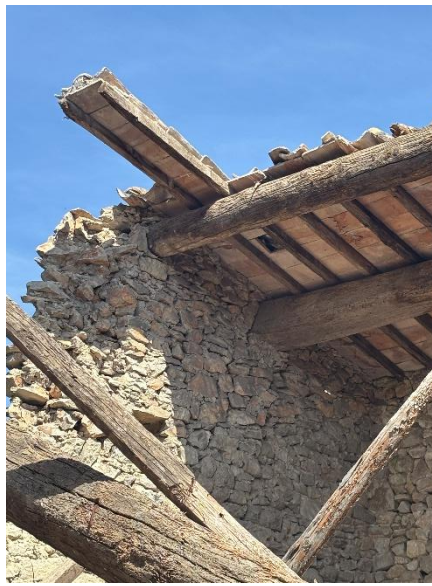
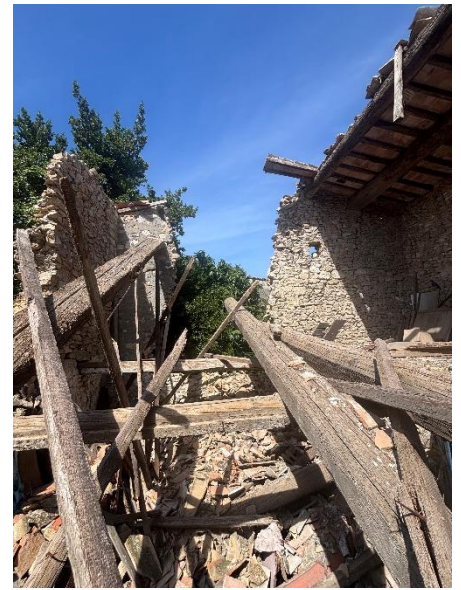
Les parties de bâtiment encore « debout » ne présentent plus aucune stabilité et présentent « un danger immédiat et certain » pour les parcelles voisines. Parcelles 213 et 215. En effet si ces bouts de murs venaient à être déstabilisés par des fortes pluies ou des vents violents, ils tomberaient sur les emprises des maisons voisines avec un danger certain.

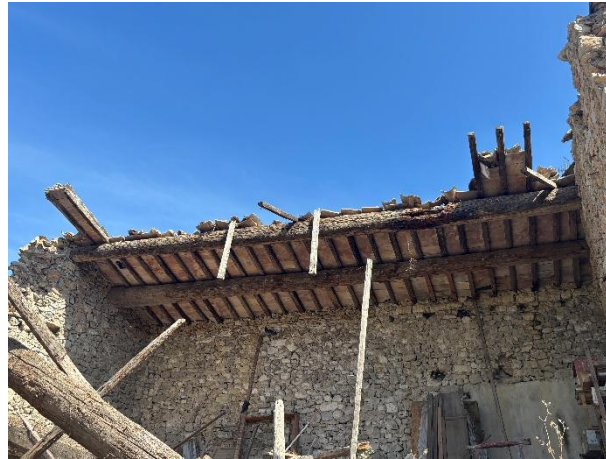
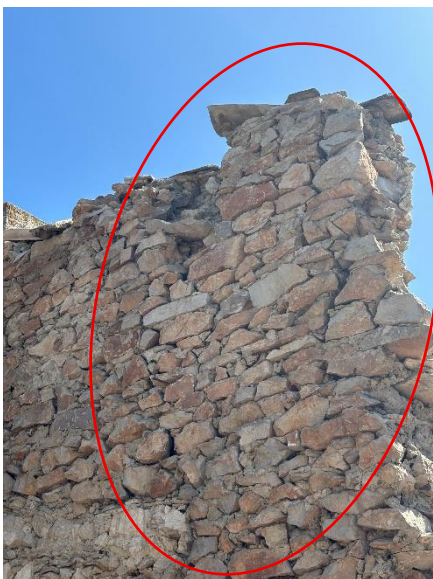
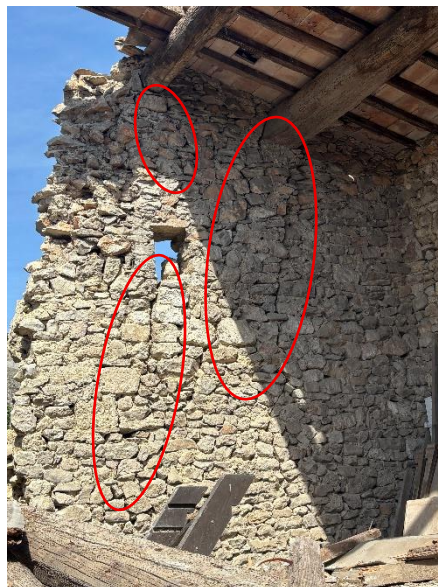
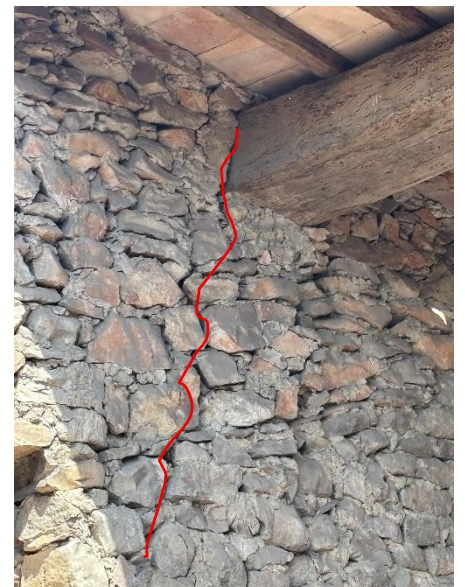
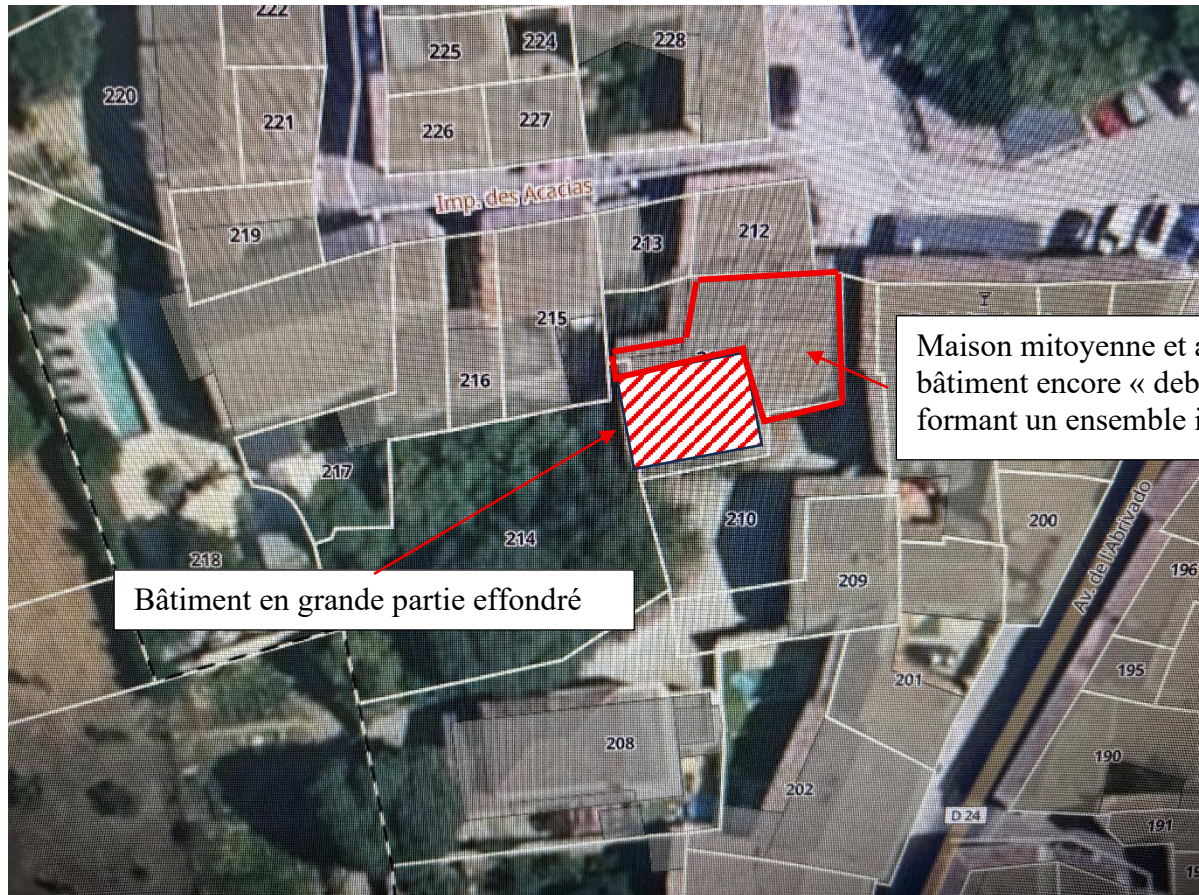
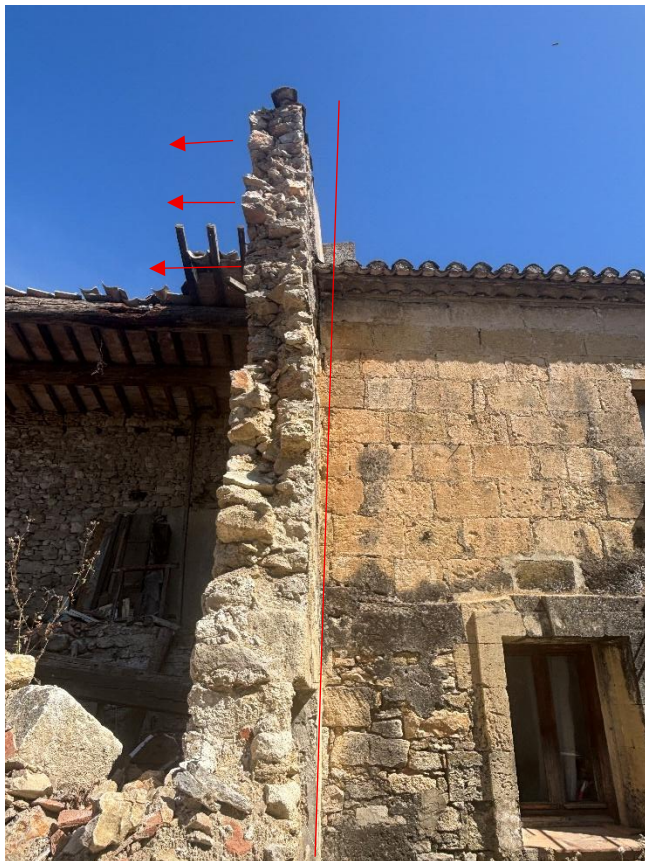
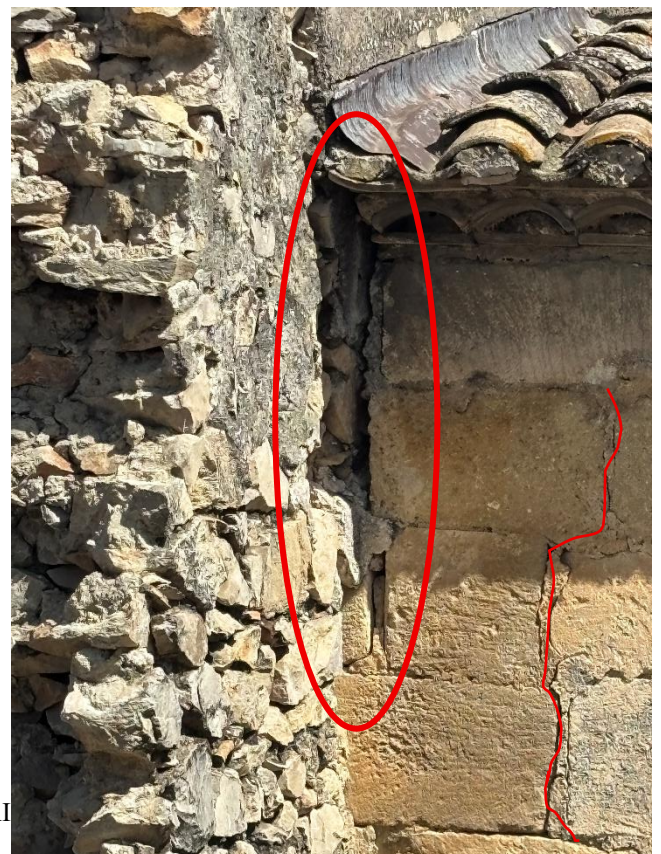
Nous sommes en présence d'un mur mitoyen mais mur « maître » des deux corps de bâtiment. En effet ce mur qui menace de s'effondrer suite à l'effondrement de la face avant, de la face Ouest et de la toiture de la remise est en fait le mur constituant la maison accolée. Nous constatons que les pierres constituant la face avant de la maison sont harpées dans ce mur, que des ouvertures entre les deux corps de bâtiments sont présentes. Un mouvement clair est présent avec une fracture de l'harpage en partie haute et un pignon restant qui menace de s'effondrer à son tour.

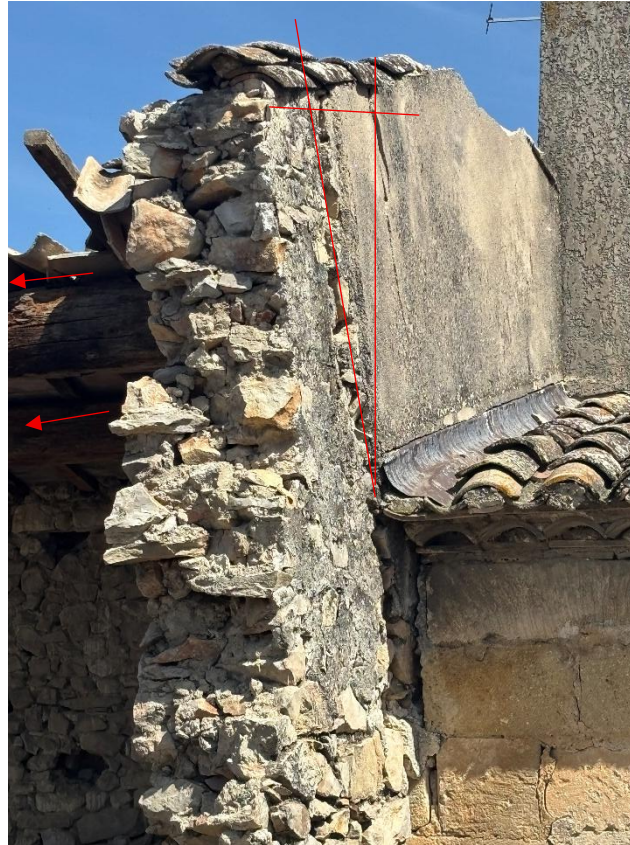
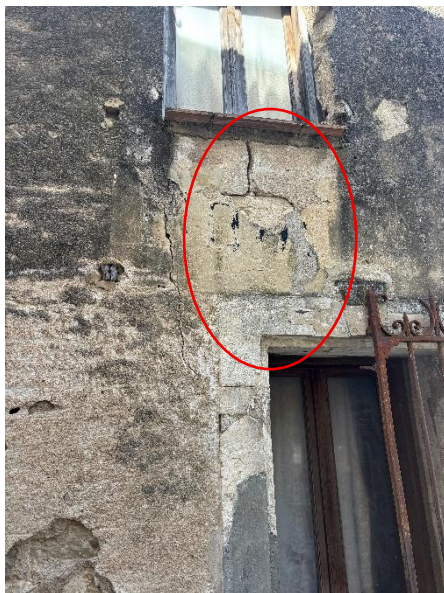
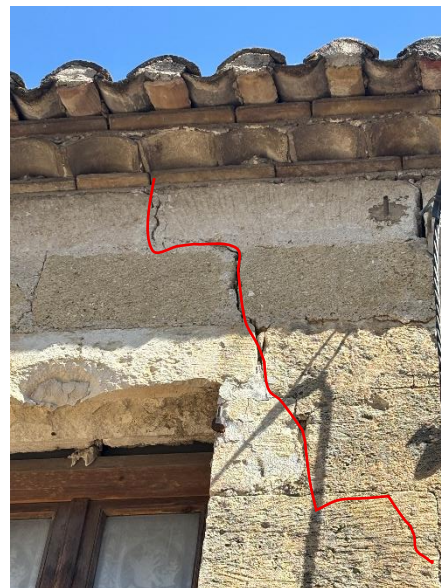
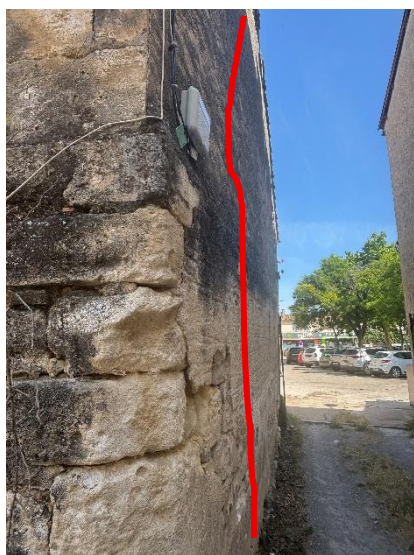
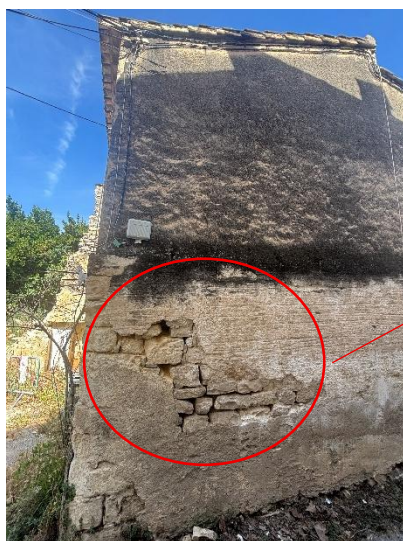
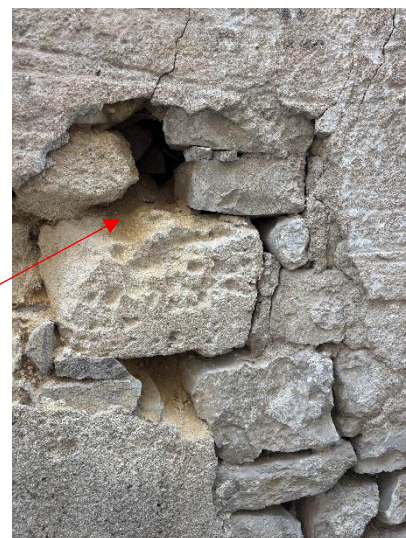
Sur la face avant et « Est » de la maison, nous constatons plusieurs fissures démontrant un mouvement significatif de la bâtisse. L'angle « Sud Est » est fortement déstabilisé avec une lézarde conséquente, avec chute de matériau. Des fissures au niveau des linteaux des ouvertures et au niveau du chaînage haut de la maison sont visibles aussi, signe d'un mouvement notoire de la structure.

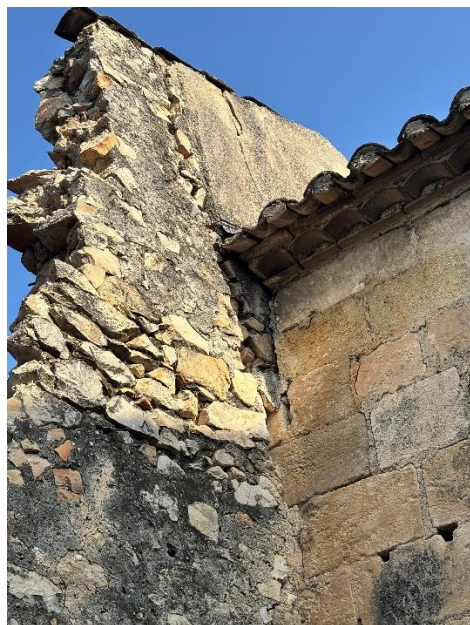
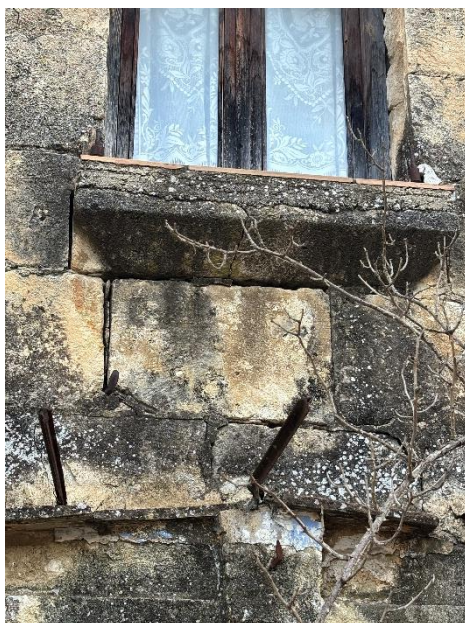
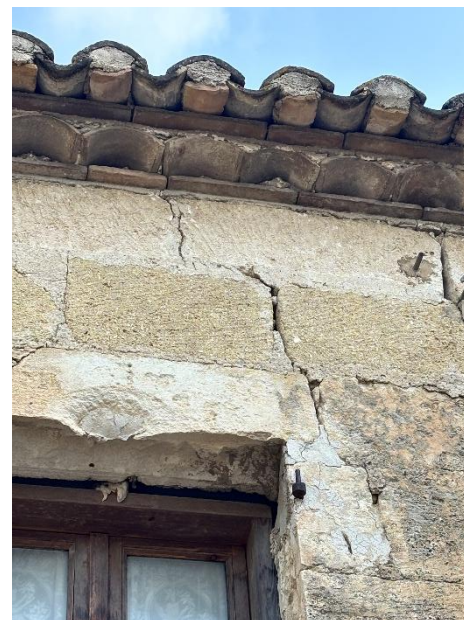
Photos du 03/08/2026 : Les mouvements observés initialement présentent ce jour une évolution avec un élargissement des fissures de la bâtisse au niveau des linteaux ; mais surtout le « fruit » du mur et son aplomb en partie haute s'est accentué.

*Il apparaît clairement que le mode constructif de cette bâtisse, que les désordres subis, que l'état de vétusté actuel ne permettront pas une remise en état satisfaisante, conformément aux règles de l'art, aux exigences de sécurité de l'ouvrage, de cette bâtisse. En l'état, une démolition paraît être la seule solution et permettra de rendre cette zone sécurisée pour l'occupante mais aussi tout le voisinage.*

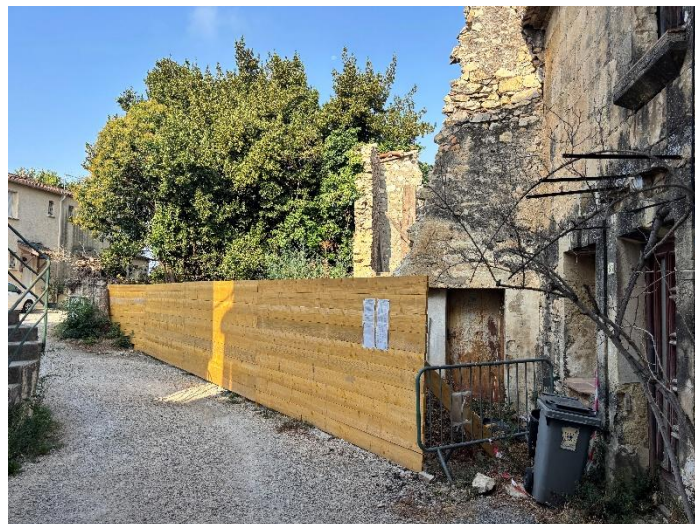
Il n'a été possible que d'installer une palissade empêchant les personnes d'accéder aux ruines de la bâtisse effondrée mais aucun autre moyen de sécurisation ne peut à ce stade être réalisé...

**Ce sont pour ces raisons ; que nous alertons expressément sur l'impossibilité ou l'inadéquation des solutions de confortement précédemment envisagées ainsi que sur la nécessité d'une démolition totale ou partielle de l'immeuble dans les plus brefs délais.**
