# RAPPORT D'EXPERTISE

Rapport n° 15698-2026  
Intervention du 03 Aout 2026

Adresse du bien à expertiser :  
85, place de la libération  
34400 SAINT JUST

Effondrement d'un corps de bâtisse avec une maison en mitoyenneté.

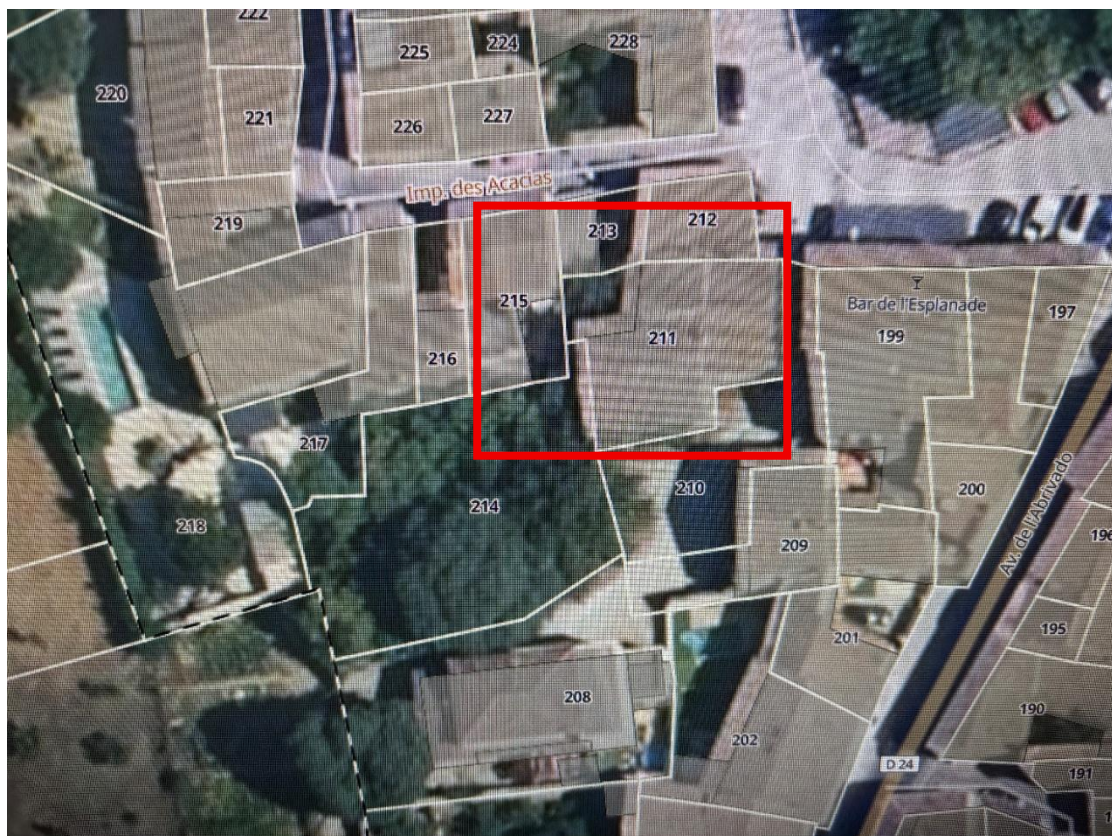
Durant les fortes périodes pluvieuses et ventées de fin d'année 2025, le corps de bâtisse type « remise » s'est effondré en grande partie. Il n'est resté debout que le pignon arrière avec un bout de toiture. Quasiment tout le pignon Ouest et la face avant se sont effondrés.

Le mur « Est » de cette bâtisse est en place car il constitue aussi le mur de la maison accolée ; mais il présente des signes inquiétant en termes de stabilité.

Un périmètre de sécurité a été mis en place par la mairie
